# Hagyománytisztelő és előremutató megoldások

Súlyos nedvesedési gondokat kellett orvosolni a szabadkígyósi Wenckheim-kastély felújítása során

Épületfelújítási  
megoldások

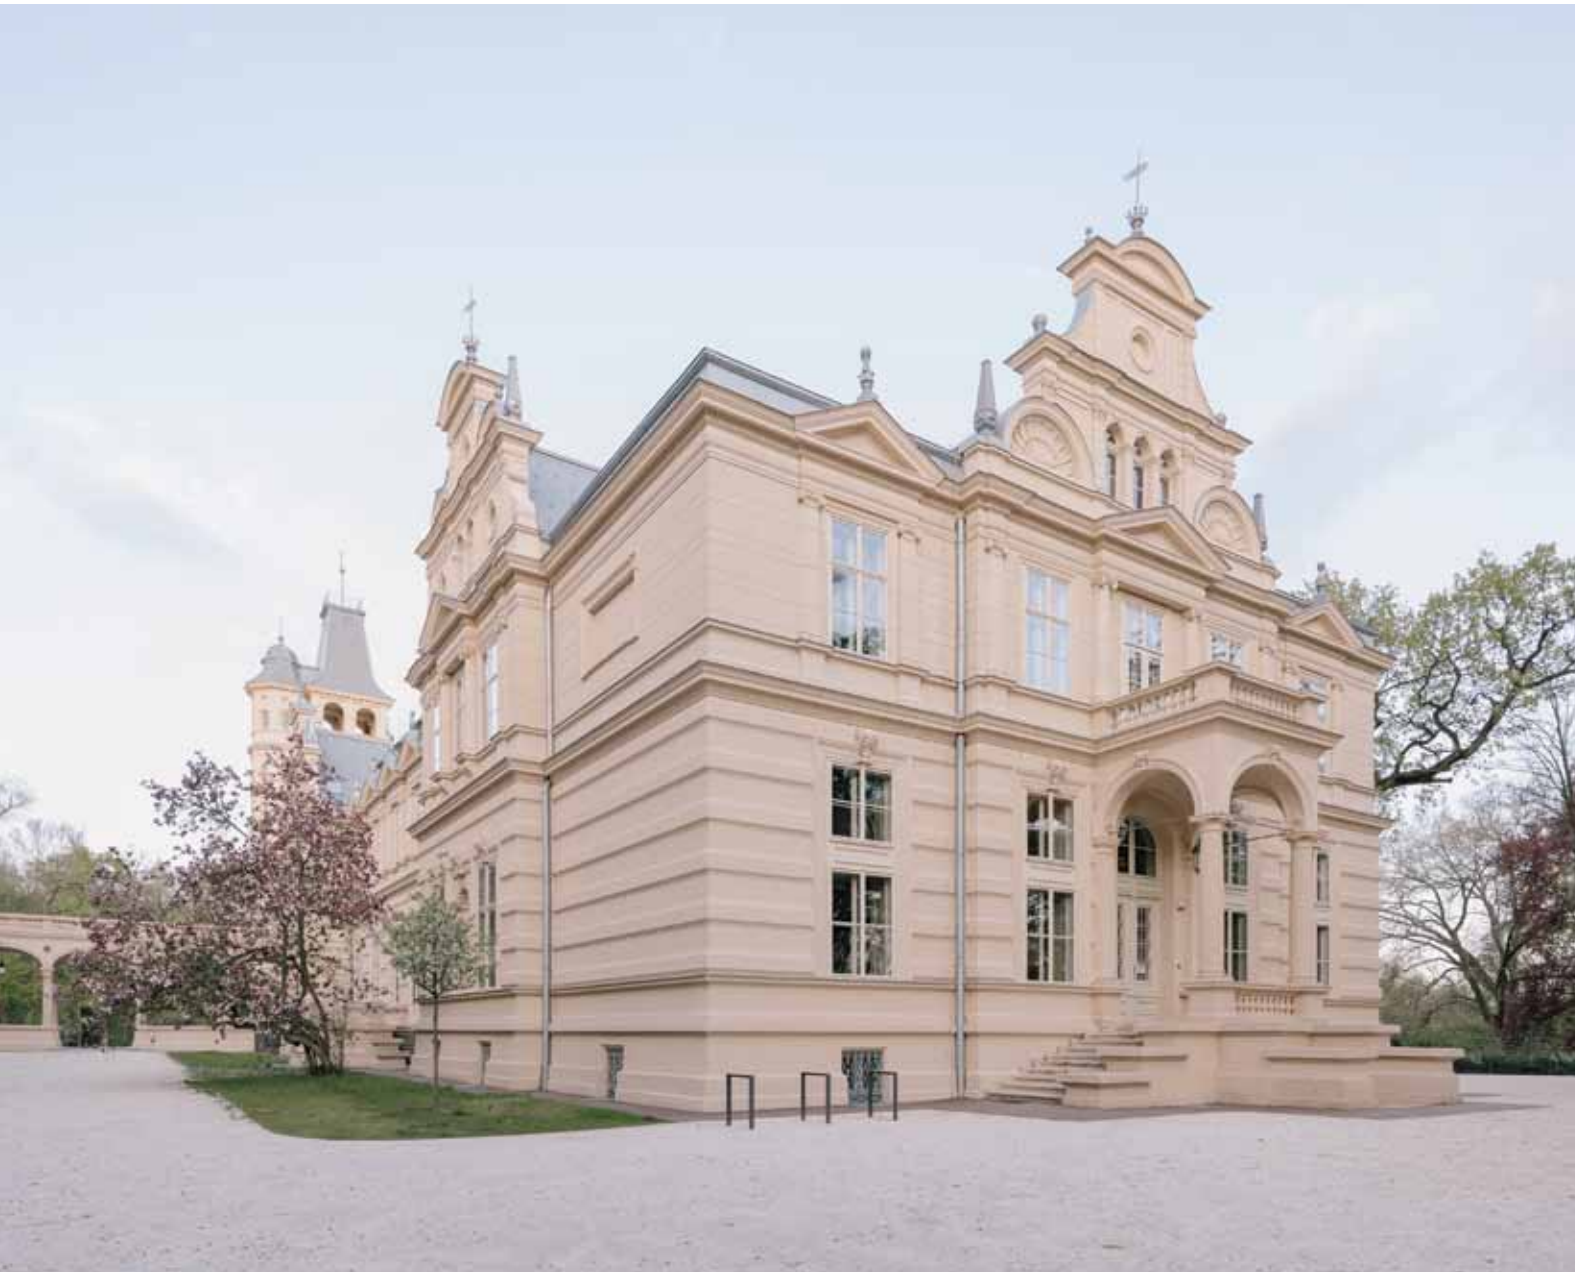
Az ázások miatt a tető ácsszerkezete lényegesen rosszabb állapotban volt, mint amire a szakemberek előzetesen számítottak

jezetten a szerkezetek állapotának romlását sietette. „Az épület első ránézésre a korához képest jó állapotúnak tűnt, azonban amikor a tervezést megelőző szakaszban elkezdtük vizsgálni és feltárni a különböző szerkezeteket, nagyon sok rejtett problémára derült fény. A tető faszerkezete és a zárófödém is súlyosan károsodott. A kivitelezés során derült ki, hogy még annál is jobban, amennyire a vizsgálatok idején feltételeztük” – mondja lapunknak nyilatkozva Balogh Csaba.

Az 1990-es években felkerült – az eredetivel valószínűleg megegyező anyagú – fedés hibás anyaga miatt (nem volt fagyálló a felkerült természetes pala) lyukak keletkeztek a tetőn. A szétfagyott elemek lecsúsztak az ereszbe – ami ezen a házban valójában egy rejtett attikacsatorna –, teljesen eltömítve azt. Ezeken a helyeken visszafolyt a víz a házba. A nagy tetőn a bádogosmunkák minőségével is baj volt, emiatt is folyamatosan ázott az épület. Vidéki kastélyhoz képest nagy mennyiségű díszítő (bádogos) elem van a tetőn, a toronysisakokon és oromzatokon található ezek nagy része. Ezek műszaki állapota is leromlott.

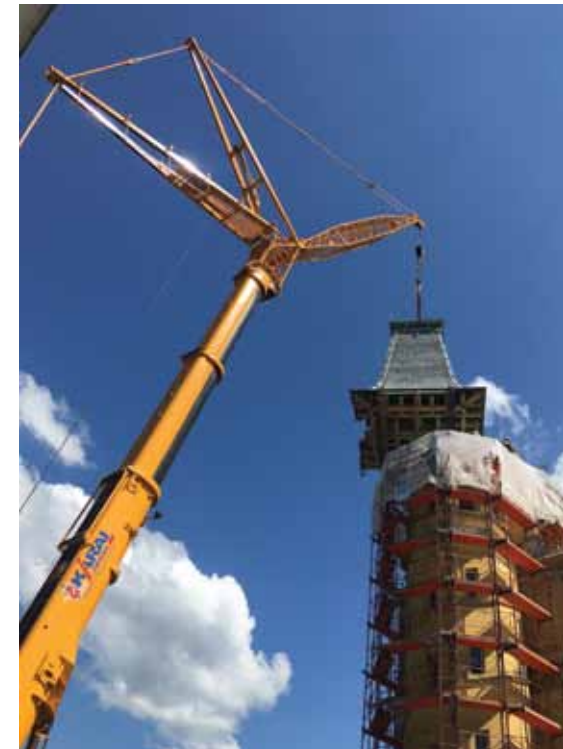
Az eredeti tetőszerkezet nagy részét, a tornyok faszervezetét pedig teljes egészében cserélni kellett. Az új toronyszerkezetet a földön építették meg, majd daru emelte a helyére a részegységeket

Az eredeti tetőszerkezet nagy részét, a tornyok faszerkezetét pedig teljes egészében cserélni kellett a különböző károsodások miatt (szinte teljes egészében megették a rovarok a tornyok eredeti faanyagát). Az új toronyszerkezetet a földön építették meg, majd daru emelte a helyére a részegységeket.

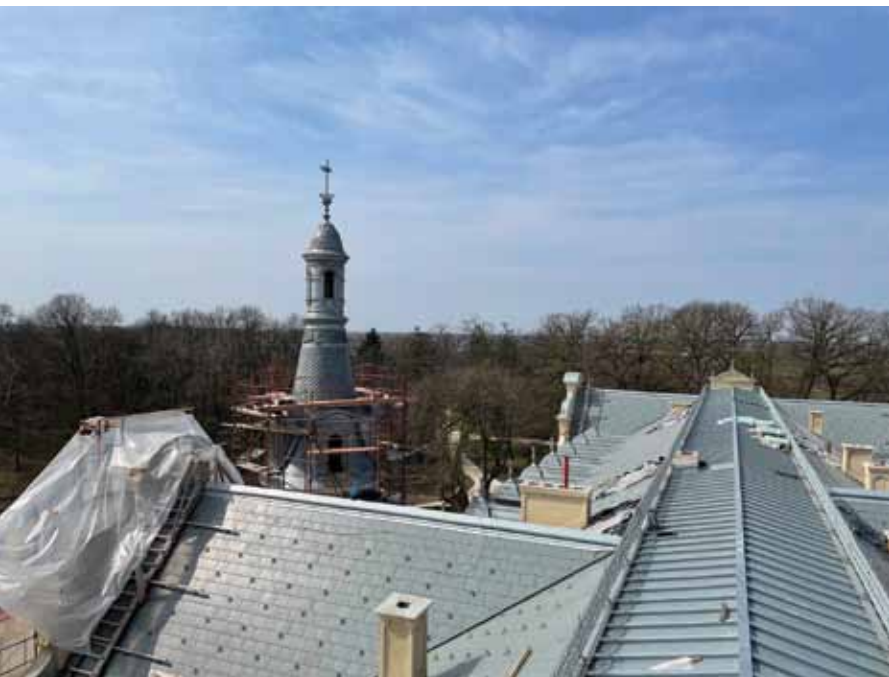
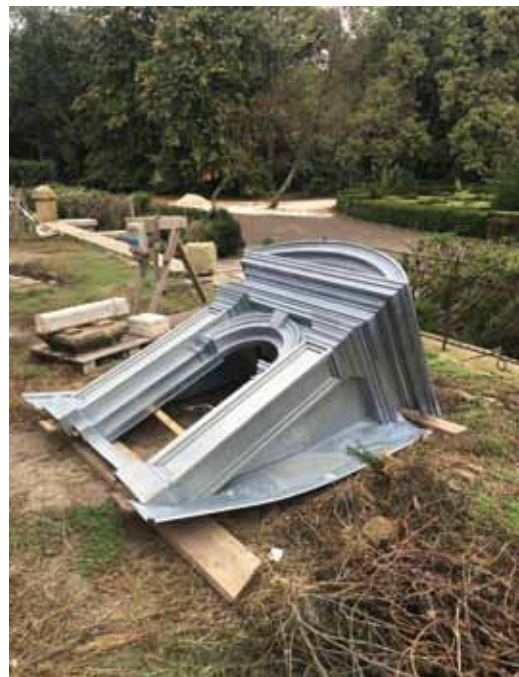
A kastély manzárdtetőjének felső, alacsonyabb lejtésű része a felújításkor előpatinásított Rheinzink Titancink lemezfedést kapott. A meredekebb részeken kiselemes szálcement palafedést készítettek, melynek cinkszürke színe megegyezik a lemezfedés színével. Számos igényes bádogosszerkezet - fallefedés, párkány, vízelvezető elem, vápa, oromszegély, díszműbádogos elem - is készült

A szálcement burkolat alkalmazásának több oka is volt. A tetőformák és toronysisakok cizelláltsága, a több irányban görbült felületek fedésképe könnyen kialakítható az egyedileg vágott kiselemes palával. A költséghatékonyság mellett a fedés kis súlya is fontos tényező volt: kevesebb terhelés jut a házra, illetve a tetőszerkezetre.

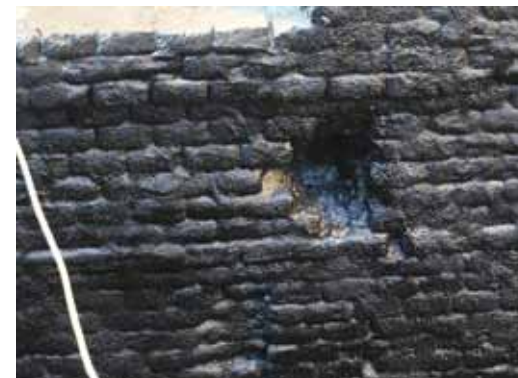
Az épületet körbeásták, a falak alsó keresztmetszetét injektálták, kívülről pedig szórt bitumenes szigeteléssel védték meg a további nedvesedéstől

Az épületet először körben kiásták, a falak alsó keresztmetszetét injektálták, kívülről pedig szórt bitumenes szigetelés készült. A szigetelés fogadására

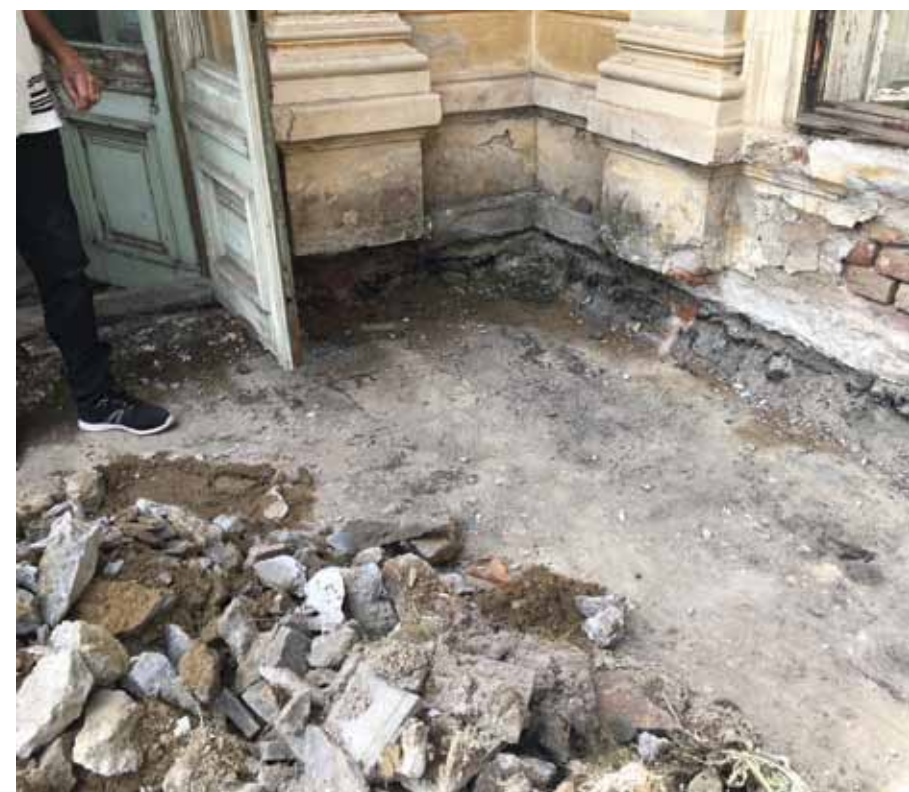
A terasz állapota nagyon leromlott; az évtizedek alatt többször átépített eredeti rétegrendet teljesen eltávolították és újjáépítették

Az épülethez tartozik a földszinten több terasz is: ezek állapota egységesen leromlott, többségüket a tartószerkezetig vissza kellett bontani és teljesen

újraépíteni. „Az eredeti építészeti kialakítás szerint a teraszok szélén kőpárkány van, amelynek felső síkja a burkolat felső síkjával megegyezik. Így amikor a burkolat tetején lefolyik a víz, az a kőpárkányon keresztül kifolyik a homlokzat elé. Vélhetően római cementhabarcsba ágyazták a burkolatot, ami így vízálló/vízhatlan/vízzáró szerkezetként működött. Egy ideig. Aztán megadta magát, és kezdődtek a javítgatások. A bontás során látszott, hogy 2-3, vagy akár 4 ütemben is próbálták egy-egy újabb réteg beton és bitumenkenés segítségével megoldani az ázást, de ez a legritkább esetben sikerült. Most minden egyes teraszon belső vízelvezetést alakítottunk ki, így visszakapta a szerkezet az eredeti geometriát (a felső burkolatsík a homlokzati kőpárkánnyal azonos magasságban van), ez a helyzet

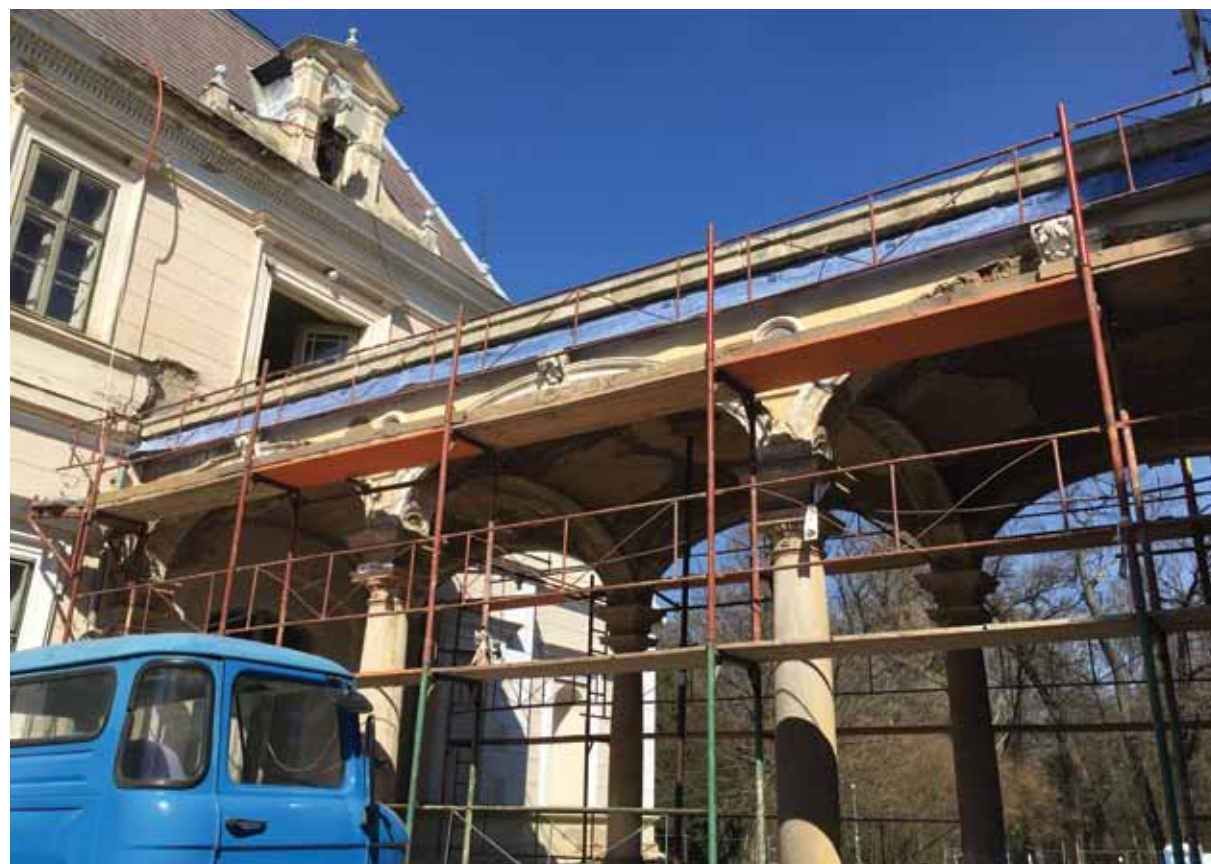
A teraszon belső vízvezetési medenceszigetelést alakítottak ki, a szigetelésre kerülő burkolatot pedig szárazon rakták: közútszálék ágyazatba tették a történeti burkolat mintájára újragyártott 3 cm vastag műkőlapokat

műkölapokat. Egyszerű karbantarthatósága miatt remélhetőleg hosszútávon működő megoldás lesz; probléma esetén elegendő csupán az érintett részen fölszedni a lapokat, kijavítani a meghibásodott részt, majd egyszerűen visszaépíthető a burkolat.

Belső vízelvezetési medenceszigetelést alakítottak tehát ki, a szigetelésre kerülő burkolat viszont szárazon rakott: kőzúzalék ágyazatba tették a történeti burkolat mintájára újragyártott 3 cm vastag

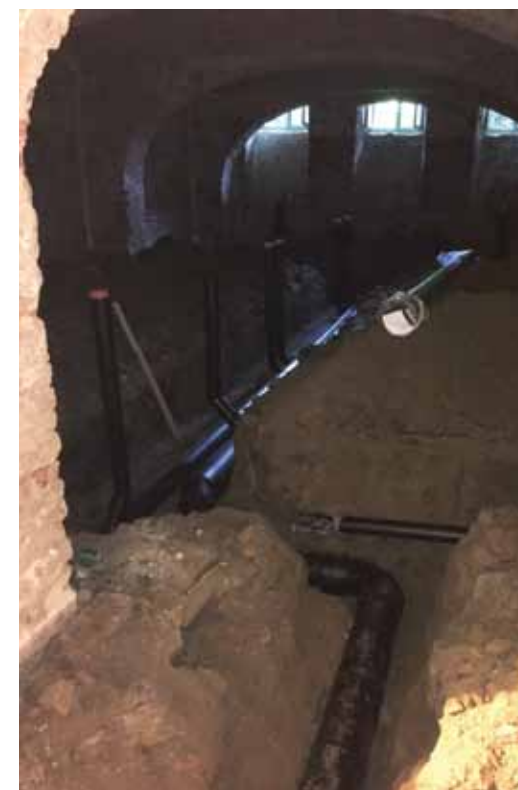
A régi légcsatorna-hálózatot, ahol csak lehetett, felhasználták a mai gépészeti kialakításokhoz: a különböző vezetékeknek (elektromos vezetékeknek, lefolyócsöveknek, szellőzőcsöveknek) ez ad helyet a falakban

30-40 cm méretű kürtők hálózák be az épületet, és a helyiségekbe szabályozható rácsokon át érkezett télen a meleg, nyáron a hűvös levegő. A pincében volt ennek a hálózatnak a fűtőegysége, melynek a nyomai a felújítás során előkerültek. A régi légcsatorna-hálózatot, ahol csak lehetett, felhasználták a

mai gépészeti kialakításokhoz: a különböző vezetékeknek (elektromos vezetékeknek, lefolyócsöveknek, szellőzőcsöveknek) ez ad helyet a falakban. „A maga korában nagyon korszerű szemléletűnek számított a kastély gépészeti rendszere, ezt a szemléletet kívántuk mi is folytatni: korszerű, kis költségforrással üzemeltethető, gazdaságosan fenntartható rendszert építettünk ki. Talajszondás hőszivattyúval működik az új fűtés és hűtés; az épület jelentős részén padlófűtés van, illetve fan coil-os hőleadók működnek. Két hőszivattyú dolgo-

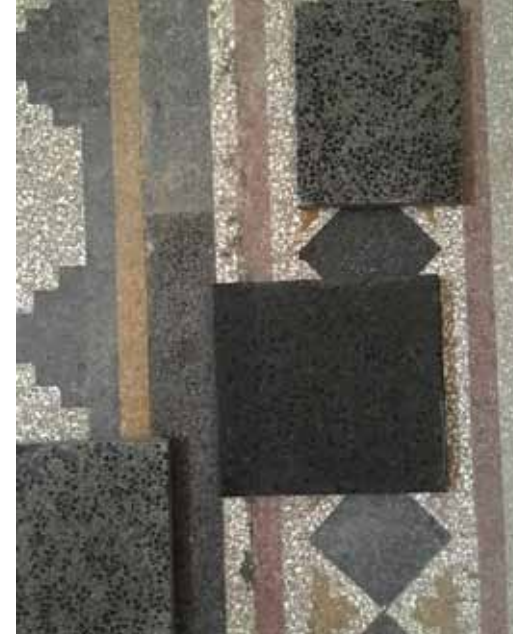
A belső és külső felületek, színek és burkolatok harmóniájának felfedezése és rekonstruálása összetett munkát igényelt: művészettörténészek, restaurátor kutatók, szakrestaurátorok, díszítőfestők folyamatosan dolgoztak a házban

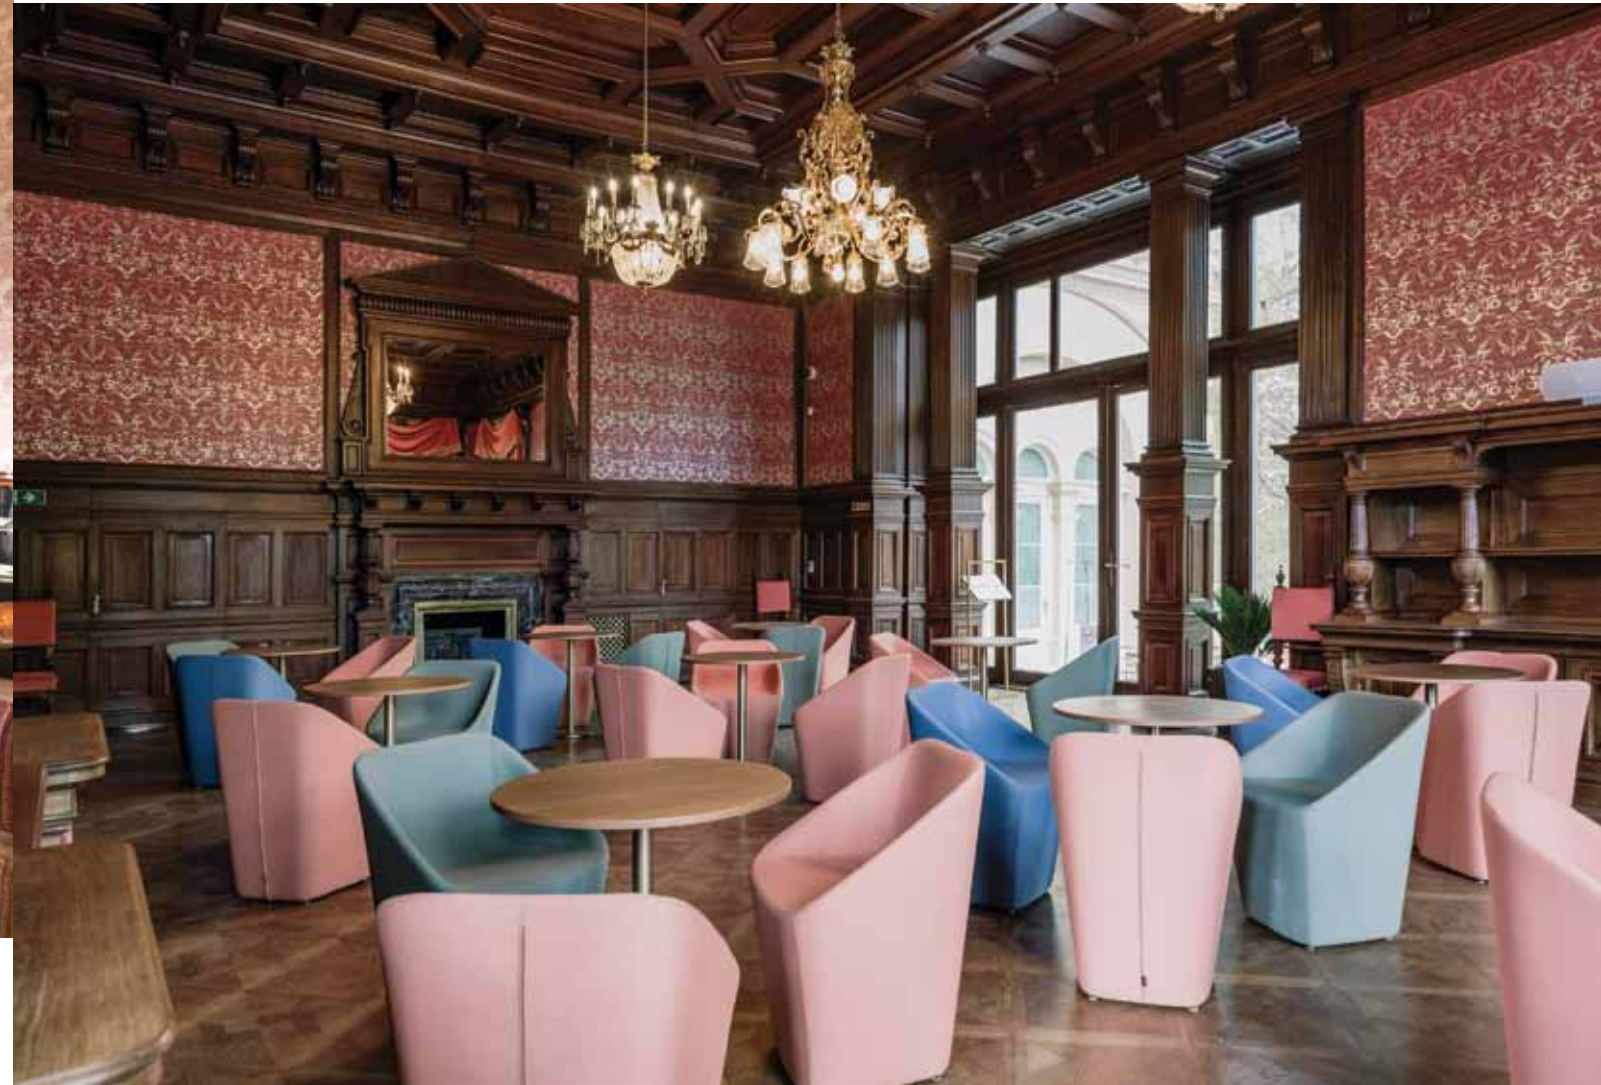
Az egykori nagyebédlőben (a mai kávézóban) a falakra bőrhatású tapéta került, melyre egyedi nyomtatással készítették a mintát. A kazettás faburkolat egy-egy mezőjébe pontos mintavétel után, táblákra kasírozva került be a tapéta

ben kialakított falburkolat. Erről rendelkezésre állt az adott korból származó fotográfia, amelyen teljesen jól kivehető a bőrtapéta mintázata. Továbbá 5-10 cm-es darabkák megmaradtak az eredeti anyagból a szegélylécek alatt (beleszakadt, amikor letépkedték), tehát a színe is ismert volt. A rendelkezésre álló információkból grafikus tervezte és szerkesztette az eredeti mintázatnak egy mai értelmezését. Bőrhátasú alapanyagra egyedi nyomtatással került fel ez a minta, ami most látható a nagyebédlőben (amit jelenleg kávézóként használnak). A helyiség falai kazettás faburkolatosak; egy-egy tapétamező a pontos méretvétel után a műhelyben készült, majd táblákra kasírozva került fel – keretézéssel rögzítve – a falra.
